### فصل 3 روش تحلیل بار افزون برای خرابی پیش‌رونده سازه‌ای بر اساس

#### معیار انرژی جنبشی

## فصل اول : معرفی

### 3 مثال‌هایی از خرابی پیش‌رونده

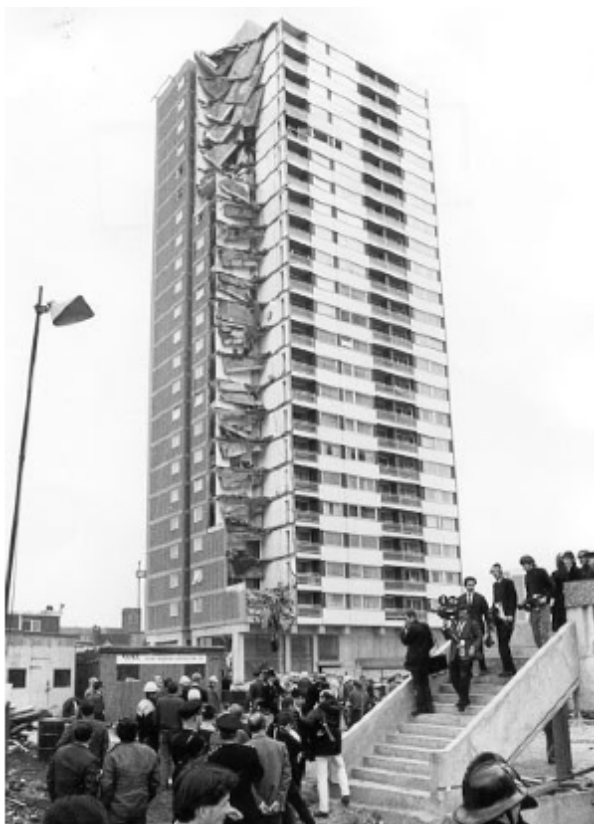
شکل 1,1 : خرابی ساختمان رونان پوینت

رونان پوینت یک ساختمان آپارتمانی بود که در لندن در سال‌های 1966 تا 1968 ساخته شد. در شانزدهم ماه می سال 1968 انفجار گاز در قست بیرونی پایین پانل دیوار بیرونی در طبقه هیجدهم آپارتمان در گوشه ساختمان 22 طبقه اتفاق افتاد. سیستم سازه‌ای شامل بتن پیش‌ساخته برای دیوارها، کف‌ها و پله‌ها می‌شد. دیوارها و کف‌ها به یکدیگر چفت شده و اتصالات توسط ملات فشرده شده خشک پر شده بود. این بدین معنا است که طبقات پتانسیل بالایی برای تحمل خمش نداشتند، مخصوصاً اگر آویزان می‌شوند، بطوریکه هر طبقه بطور مستقیم توسط دیوارها در طبقه پایین حمایت می‌شد. بنابراین، هنگامی که پانل دیوار خارجی به علت انفجار طبقه هیجدهم به سمت بیرون ورم کرد، طبقات بالا (طبقه 19 تا 22) خراب شد. ریزش آثار مخروبه موجب شد که طبقات 17 تا طبقه همکف خراب شوند که موجب از بین رفتن یکی از گوشه‌های ساختمان شد که در شکل 1,1 می‌توان دید. خرابی ساختمان رونان پوینت نشانگر عدم توانایی کف‌ها برای تحمل خمش در زمانی که آویزان می‌شوند، بود. خرابی این ساختمان به صورت پیش‌رونده بود که با گسیختگی یک دیوار خارجی، سازه توانایی تحمل باز توزیع تنش بوجود آمده را نداشت (یا به عبارت دیگر یک مسیر جایگزین بار را نتوانست فراهم کند).

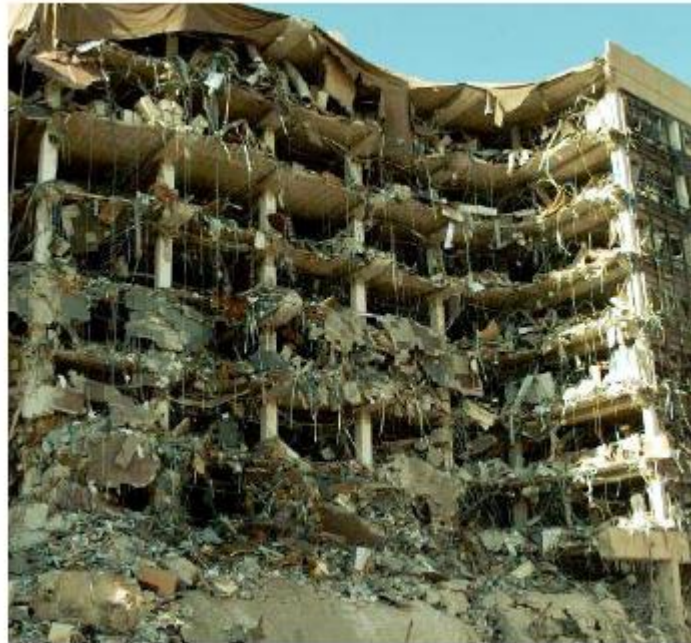
شکل 3,1: ساختمان آلفرد پی موراه پس از خرابی

ساختمان آلفرد پی مواره در شهر اکلاهما بین سال‌های 1970 و 1976 طراحی و ساخته شد که یک ساختمان اداری برای دولت آمریکا بود. در 19 آوریل سال 1995 این ساختمان زمانی که یک کامیون بمب‌گذاری شده در جلوی ضلع، شرقی منفجر شد هدف حمله قرار گرفت. سیستم سازه‌ای شامل قاب نه طبقه بتن مسلح به همراه شکل مشخصی از یک شاه تیر انتقالی در تراز سومین طبقه ضلع شمالی بود. ستون‌های نزدیک به محل انفجار سرعت توسط انفجار خراب شدند که منجر به خرابی همه کف‌های بالای آن شد، که در شکل 3,1 نمایش داده شده است. این رویداد به عنوان یک مثال خرابی پیش‌رونده به علت عدم دارا بودن ظرفیت کافی سیستم قاب و شاه تیر انتقالی برای تحمل ممان‌های افزایش یافته و نیروهای برشی به علت گسیختگی سه ستون مجاور یکدیگر در طبقه همکف می‌باشد.

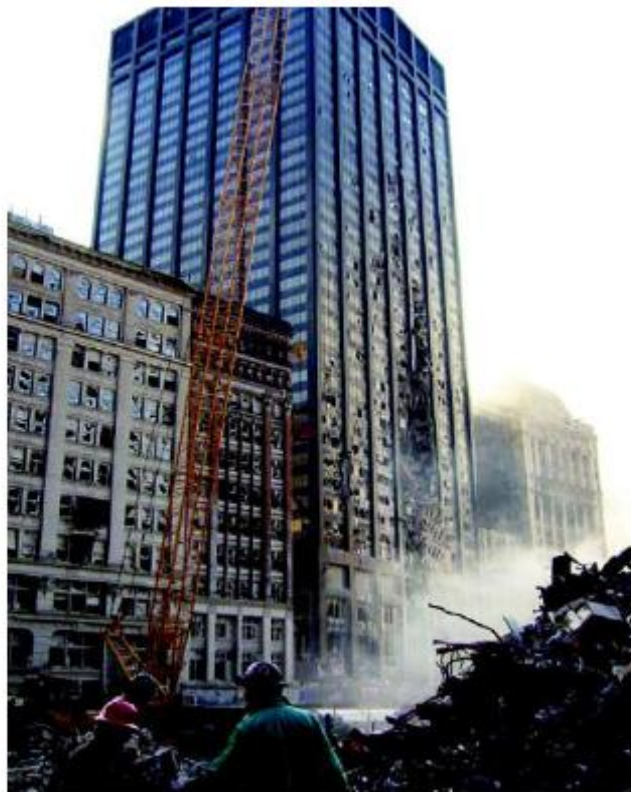
شکل 4,1: بریدگی در وجه شمالی ساختمان بانک اعتماد

ساختمان بانک اعتماد یک نمونه از سازه‌ای است که خرابی پیش‌رونده را تجربه کرده است. سازه فولادی آن در اوایل سال 1970 در شهر نیویورک ساخته شده بود و در خیابان لیبرتی<sup>3</sup> دقیقاً در غرب جایی که برج تجارت جهانی قرار گرفته، واقع شده است. سیستم سازه‌ای آن شامل قاب فولادی معمولی به همراه شاهتیرهایی که بصورت خمشی در هر دو جهت به ستون‌ها جوش داده شده‌اند، می‌باشد. سازه آن متحمل ضربه نخاله‌های ناشی از خرابی قسمت شمالی برج جهانی شد. قسمت‌های دیوار بیرونی برج شمالی در طبقه بیست و سوم به ساختمان این بانک برخورد کرد. خسارت شامل خرابی سیستم‌های کف، تیرهای لبه بین کف‌های بیست و سوم و نهم می‌شد و یک ستون بین طبقات هیجدهم و نهم منهدم شد. شکاف بوجود آمده در نمای شمالی ساختمان در شکل 4,1 دیده می‌شود.

با وجود حذف یک تکیه‌گاه عمودی، هیچ آسیبی اضافه بر آنچه که بصورت مستقیم بخاطر ریختن نخاله‌های برج تجارت جهانی بوجود آمده بود در این ساختمان بوجود نیامد. بوضوح مشخص است که قاب خمشی دارای نامعینی و شکل‌پذیری کافی برای باز توزیع تنش‌های ناشی از حذف ستون‌ها بوده و توانسته انرژی جنبشی ناشی از حذف ناگهانی ستون و سقوط نخاله‌ها را جذب کند.

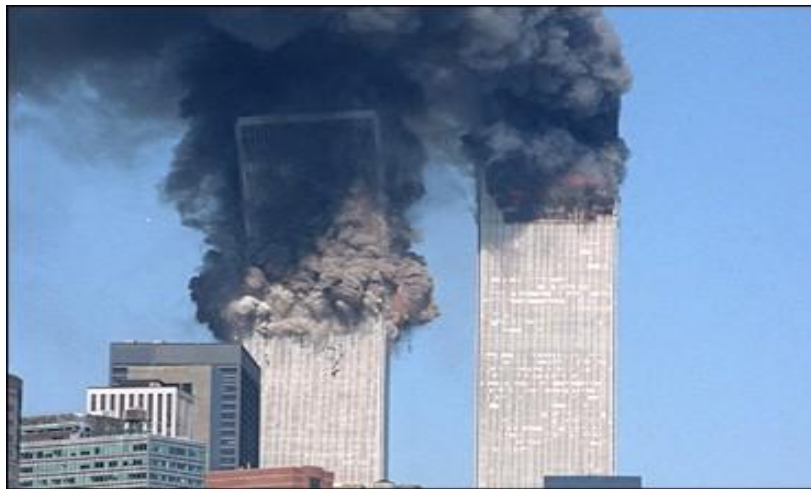
شکل 5.1: خرابی برج های تجارت جهانی

مهمترین مثال برای این نوع ، خرابی برج های تجارت جهانی می باشد. برخورد هواپیماها و آتش سوزی متعاقب آن باعث ایجاد خرابی های موضعی در محل اصابت شد و به دنبال آن کاهش باربری عمودی اتفاق افتاد . در پی این کاهش باربری ، بار اضافی بین مقاطع باربر سالم

برج تقسیم شد، در هنگام خرابی طبقات بالاتر شروع به سقوط کرده و انرژی جنبشی آنها به صورت تجمعی زیاد شد، با برخورد طبقات خراب شده که انرژی جنبشی افزایش یافته را دارا بودند به طبقات سالم، و ایجاد نیروهایی بیش از مقاومت آن ها خرابی تشدید شده و انرژی جنبشی افزایش یافت، خرابی به همین صورت پیش رفت و در نهایت باعث خرابی کلی سازه شد.

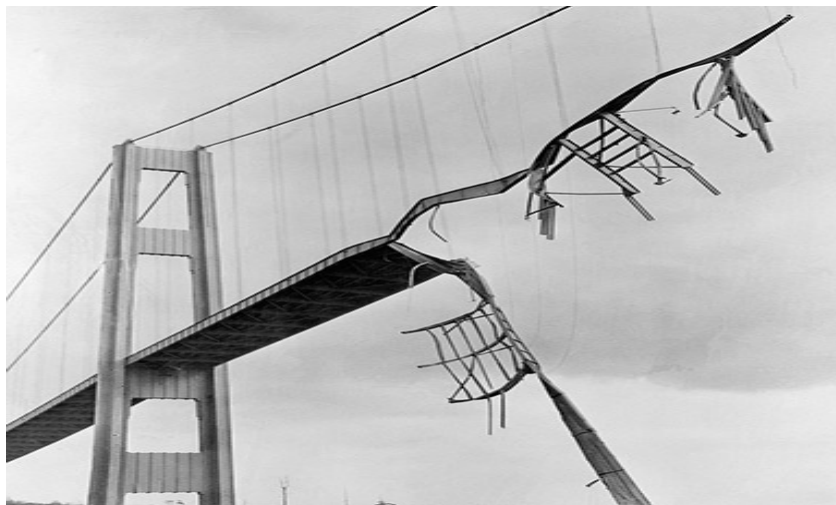
شکل 6,1: خرابی به علت پارگی کابل و افزایش بار بر کابل های همسایه

بر اساس آیین نامه های طراحی پل های معلق، با پاره شدن یک کابل سازه نباید پایداری خود را از دست بدهد. در این مواقع نباید خرابی یک کابل و اضافه بار آن بر روی کابل های همسایه باعث پاره شدن آنها شود. در صورتی که طراحی درست صورت نگرفته باشد این مساله باعث پارگی کابل های دیگر و ایجاد خرابی پیش رونده می شود. البته این نوع خرابی برای دیوارهای حائل مهار شده نیز می تواند اتفاق بیفتد.

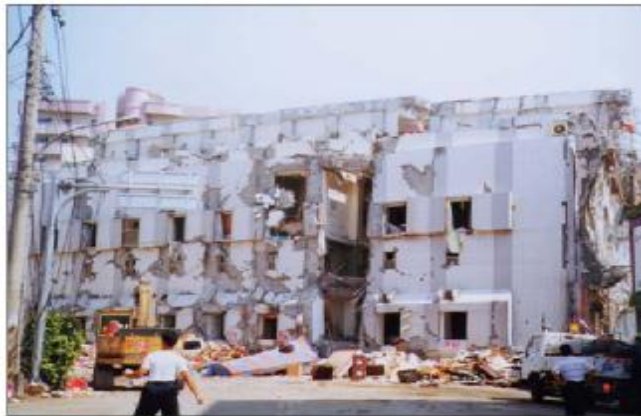
شکل 7,1: خرابی در اثر ناپایداری

به طور معمول سازه ها طوری طراحی می شوند که ناپایدار نشوند . شکست المان های مهار بندی می تواند باعث ناپایداری سازه و ایجاد خرابی شود. این حالت می تواند در خرپا یا تیر سازه هایی اتفاق بیافتد که المان های مهار بندی که برای پایداری، المان های فشاری بکار می روند دچار شکست شوند . حالت دیگر ، خرابی پلیت سخت کننده است که باعث ناپایداری موضعی و در نهایت منجر به خرابی کلی می شود . در این حالت یک اتفاق کوچک منجر به خرابی گسترده می شود . البته کمانش ستون نیز میتواند باعث ناپایداری کلی سازه شود و در پی آن خرابی کل سازه اتفاق بیافتد.

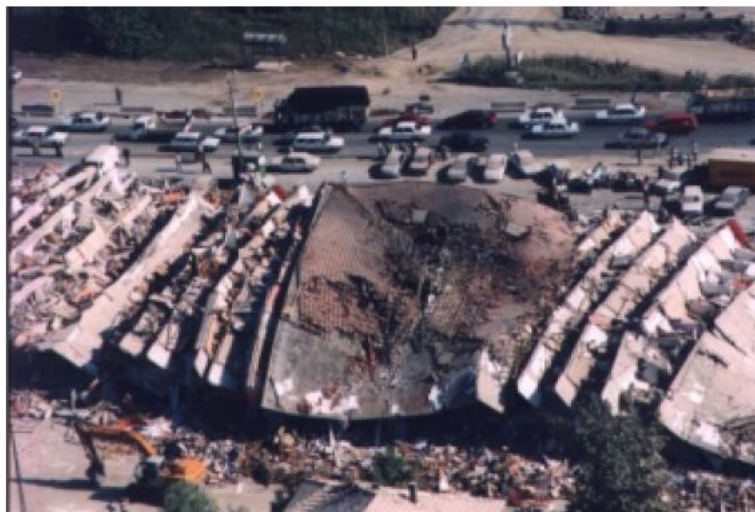
شکل 8,1: ترکیب خرابی های دومینویی و پن کیکی

خرابی ها پیش رونده ای که تاکنون افتاده کاملاً بر یکی از گونه های گفته شده منطبق نیست، در بسیاری از موارد خرابی ترکیبی از چند حالت مختلف خرابی است . برای مثال شکل 3,1 نمونه ای از ترکیب خرابی های پن کجی و دومینویی است . شکل زیر نیز نمونه بارز دیگری از ترکیب خرابی های دومینویی و پن کجی است .
